Byta multirem på **Seat**
Leon 1M1 – utbytesguide

UTBYTE: MULTIREM – SEAT LEON 1M1. VERKTYG DU
KOMMER BEHÖVA:

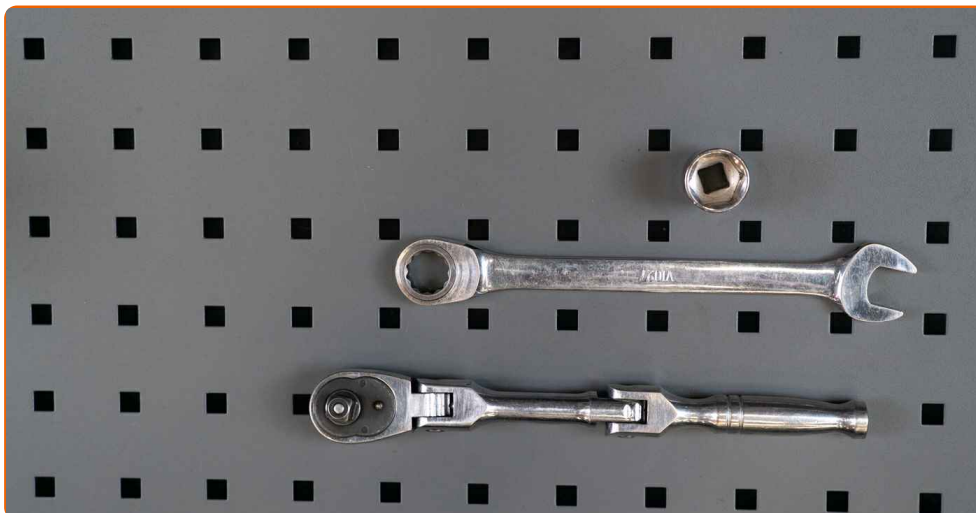
- Skiftnyckel Nr16
- Hylsa nr.19
- Spärnyckel
- Skärmskydd

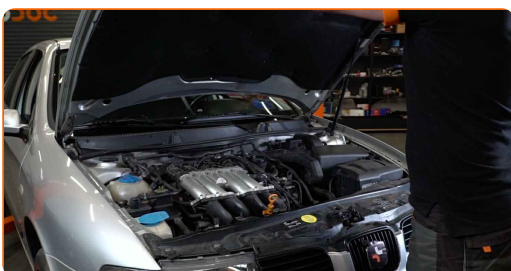
1

Öppna motorhuven.

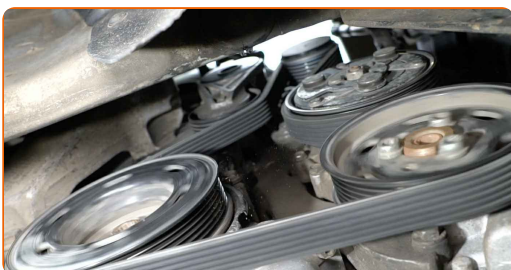
12

Kör motorn i några minuter.

- Detta är nödvändigt för att säkerställa att komponenten fungerar korrekt.
