Byta multirem på
MERCEDES-BENZ
Sprinter 3-T Skåpbil
(W903) – utbytesguide

UTBYTE: MULTIREM – MERCEDES-BENZ SPRINTER 3-T
SKÅPBIL (W903). VERKTYG DU KAN BEHÖVA:

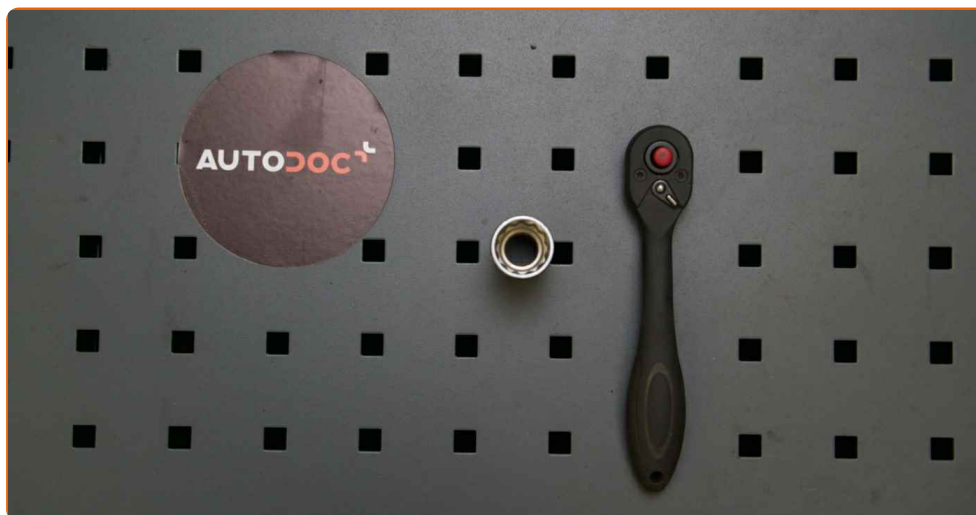
- XZN hylsa nr.17
- Spärnyckel
- Skärmskydd
- Hjulkloss

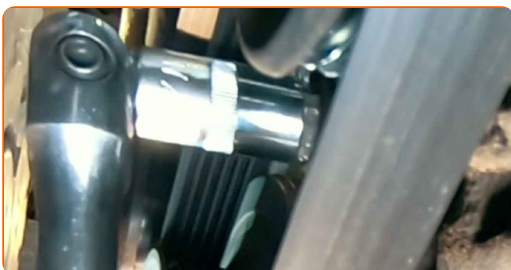
5 Dra åt sidan Poly-V spännaren. Använd 12-kantshylsa nr 17. Använd en spärrnyckel.

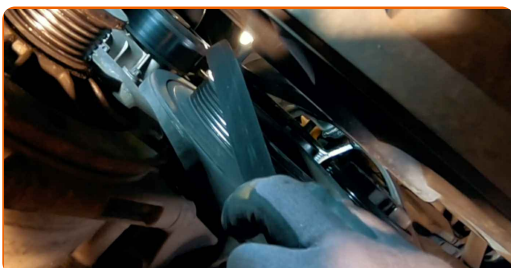
6 Ta bort poly-V-bältet.

- Kontrollera spännaren och tomgångsskivan för slitage. Byt ut dem om det är nödvändigt.

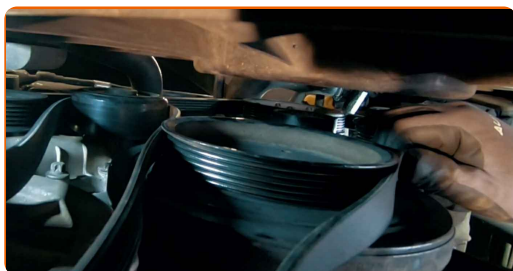
9 Montera Poly-V-bältet.

- Se till att Poly-V-bältet sitter hårt emot alla remspännarna.

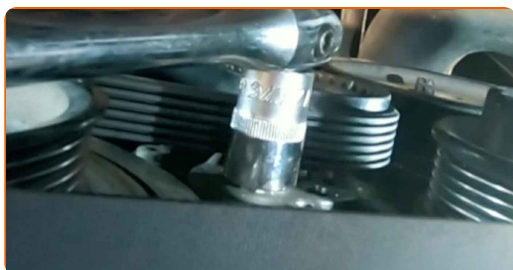
10 Returnera spännaren till dess originella position. Använd 12-kantshylsa nr 17. Använd en spärrnyckel.
