Byta torkarblad bak på
SEAT Leon Hatchback
(5F1) – utbytesguide

UTBYTE: TORKARBLAD – SEAT LEON HATCHBACK
(5F1). LISTA ÖVER VERKTYG DU KOMMER BEHÖVA:

UTBYTE: TORKARBLAD – SEAT LEON HATCHBACK (5F1). TA FÖLJANDE STEG:

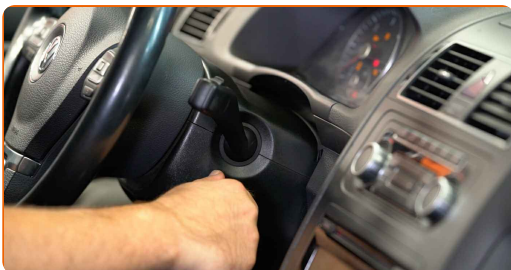
1

Sätt på tändningen. Dra ner vindrutetorkare spaken till nedåtgående position.

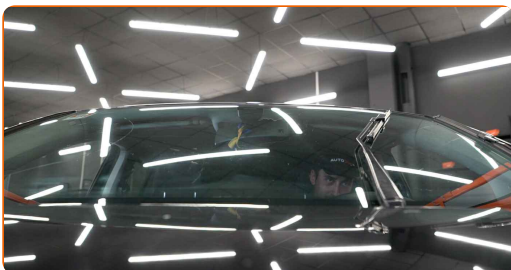
2

Stäng av tändningen. I serviceläge förblir torkarna i det övre läget.

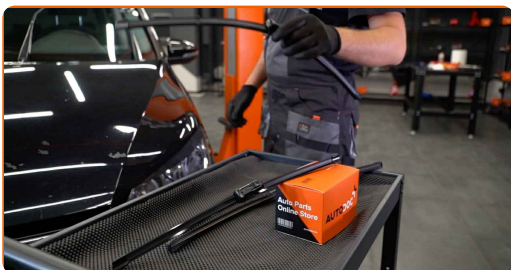
3

Förbered de nya vindrutetorkarna.

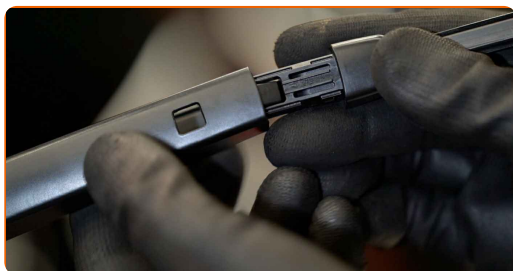
6

Installera det nya torkarbladet och tryck försiktigt ner torkarmen mot glaset.

- Peta inte på torkarbladets gummikanter eftersom det kan skada grafitbeläggningen.

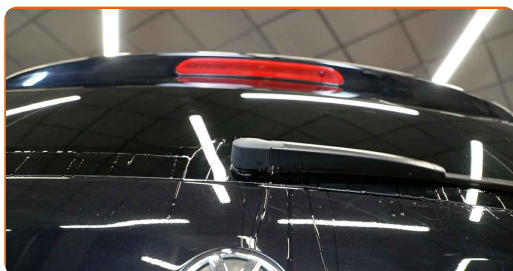
7

Sätt på tändningen. Dra ner vindrutetorkare spaken till nedåtgående position. Därigenom kommer du byta vindrutetorkarna från serviceläge till driftläge.

- Se till att bladets gummilisten sitter tätt mot glaset längs hela dess längd.
