Byta torkarblad bak på
**SEAT Leon Skåpbil /
Hatchback (5F1) –
utbytesguide**

UTBYTE: TORKARBLAD – SEAT LEON SKÅPBIL /
HATCHBACK (5F1). LISTA ÖVER VERKTYG DU KOMMER
BEHÖVA:

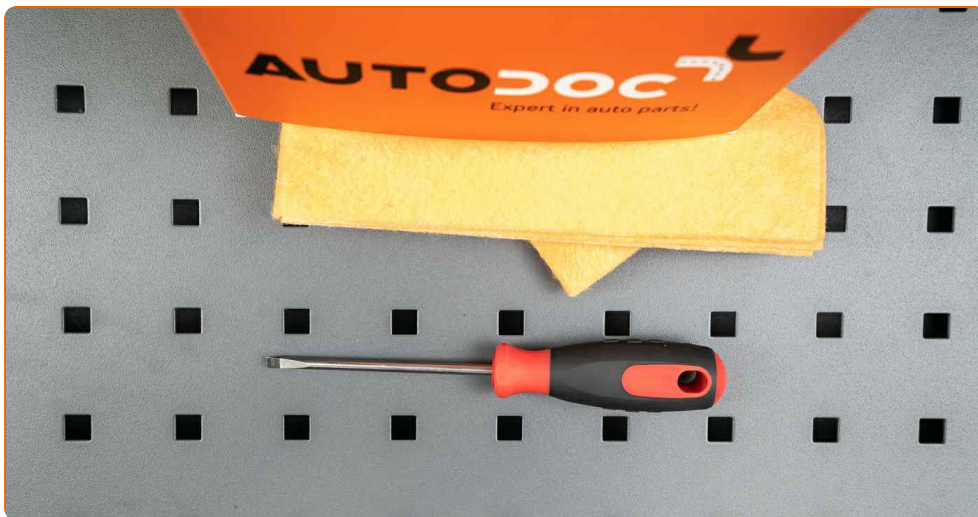
- Platt skruvmejsel

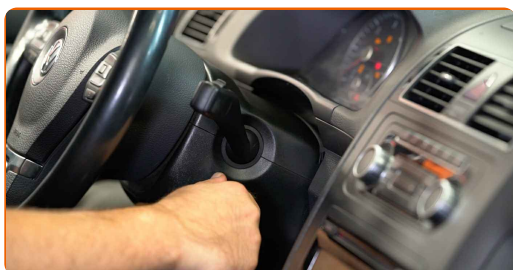
1

Sätt på tändningen. Dra ner vindrutetorkare spaken till nedåtgående position.

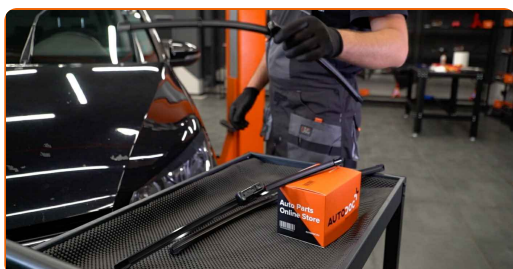
3

Förbered de nya vindrutetorkarna.

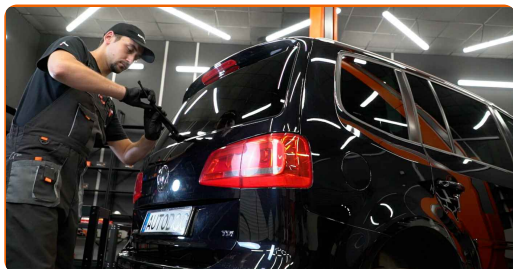
4

Dra torkarmen från fönsterglasets yta tills det tar stopp.
