Byta torkarblad bak på
SEAT Leon ST (5F8) –
utbytesguide

UTBYTE: TORKARBLAD – SEAT LEON ST (5F8). LISTA
ÖVER VERKTYG DU KOMMER BEHÖVA:

UTBYTE: TORKARBLAD – SEAT LEON ST (5F8). TA FÖLJANDE STEG:

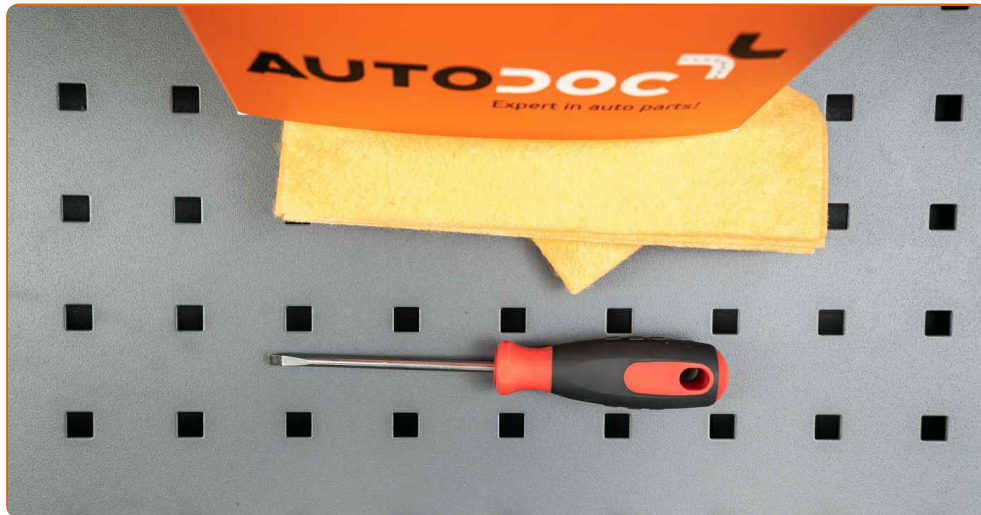
- Platt skruvmejsel

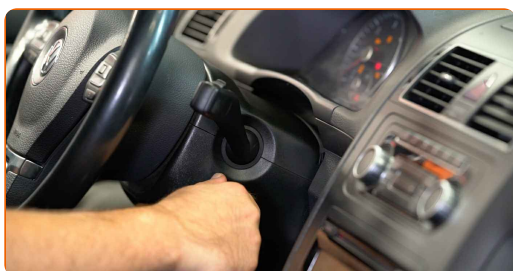
1

Sätt på tändningen. Dra ner vindrutetorkare spaken till nedåtgående position.

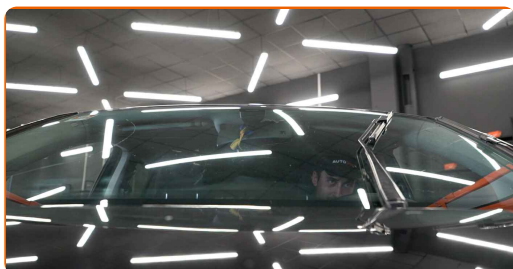
2

Stäng av tändningen. I serviceläge förblir torkarna i det övre läget.

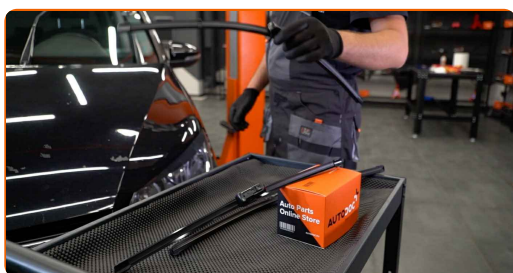
3

Förbered de nya vindrutetorkarna.

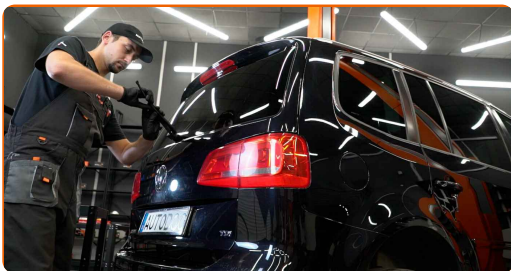
4

Dra torkarmen från fönsterglasets yta tills det tar stopp.
