Byta torkarblad bak på
SEAT LEON ST Skåp /
kombi (5F8) –
utbytesguide

UTBYTE: TORKARBLAD – SEAT LEON ST SKÅP / KOMBI
(5F8). LISTA ÖVER VERKTYG DU KOMMER BEHÖVA:

UTBYTE: TORKARBLAD – SEAT LEON ST SKÅP / KOMBI (5F8). TA FÖLJANDE STEG:

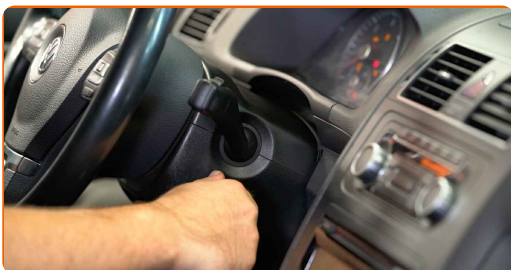
1

Sätt på tändningen. Dra ner vindrutetorkare spaken till nedåtgående position.

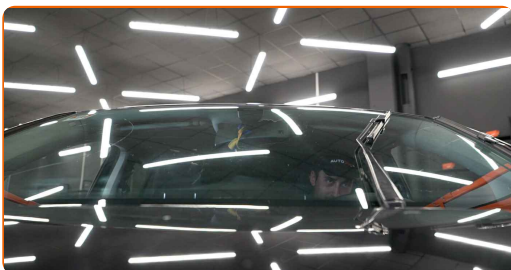
2

Stäng av tändningen. I serviceläge förblir torkarna i det övre läget.

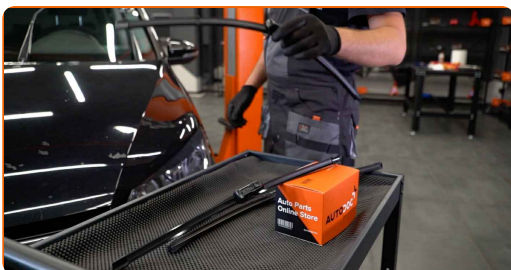
3

Förbered de nya vindrutetorkarna.

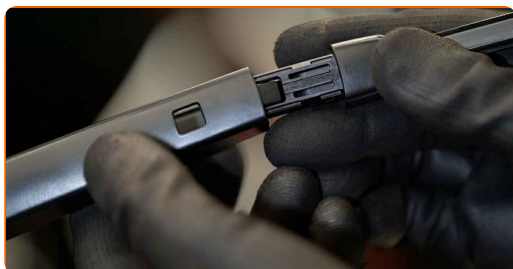
6

Installera det nya torkarbladet och tryck försiktigt ner torkararmen mot glaset.

- Peta inte på torkarbladets gummikanter eftersom det kan skada grafitbeläggningen.
