Byta multirem på **VW**
Touran 1T1 1T2 –
utbytesguide

UTBYTE: MULTIREM – VW TOURAN 1T1 1T2. VERKTYG
DU KOMMER BEHÖVA:

UTBYTE: MULTIREM – VW TOURAN 1T1 1T2. TA FÖLJANDE STEG:

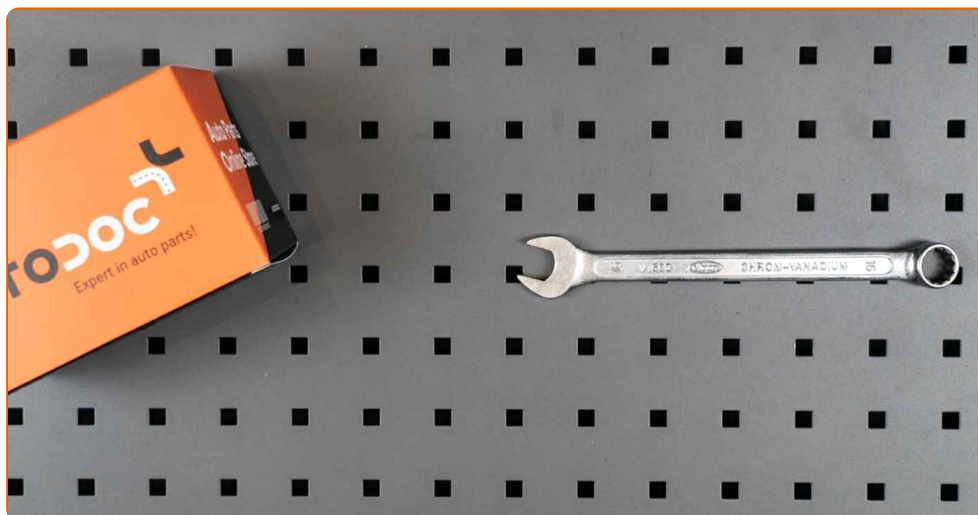
- Skiftnyckel Nr15

- Skärmskydd

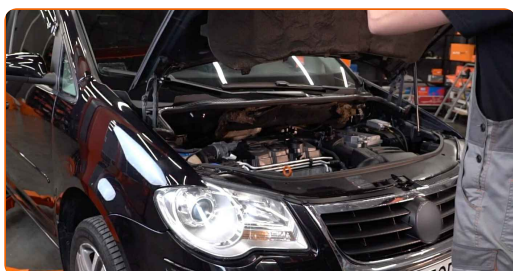
1

Öppna motorhuven.

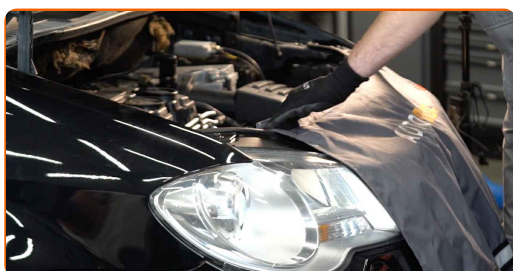
2

Använd ett fender skydd skydd för att förhindra att skada lacken och plast delar på bilen.

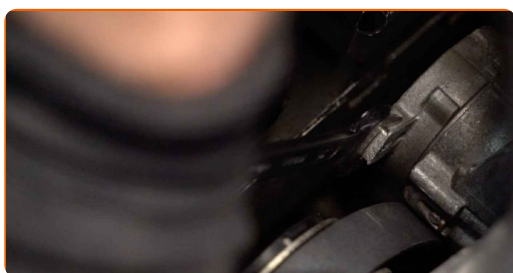
3

Dra åt sidan Poly-V spännaren. Använd kombinyckel Nr 15.

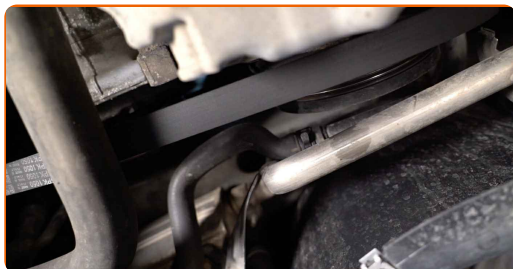
5 Ta bort poly-V-bältet.

- Kontrollera spännaren och tomgångsskivan för slitage. Byt ut dem om det är nödvändigt.

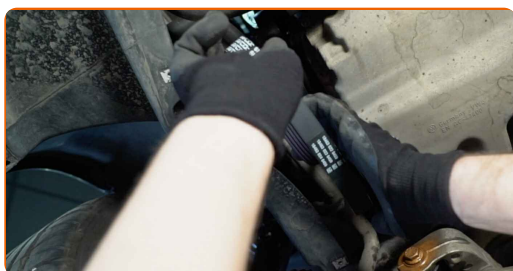
6 Montera Poly-V-bältet.

- Se till att Poly-V-bältet sitter hårt emot alla remspännarna.

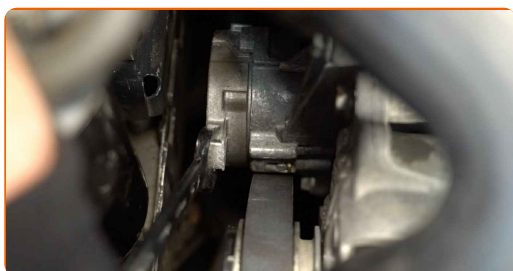
7 Sätt fast den v-ribbade drivremmen på spännskivan.

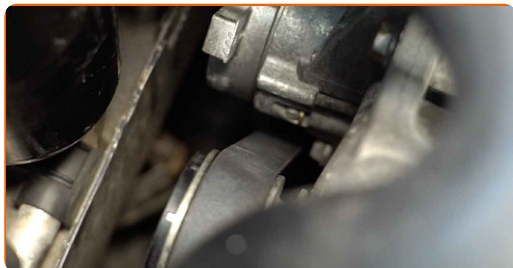
9 Returnera spännaren till dess originella position. Använd kombinyckel Nr 15.

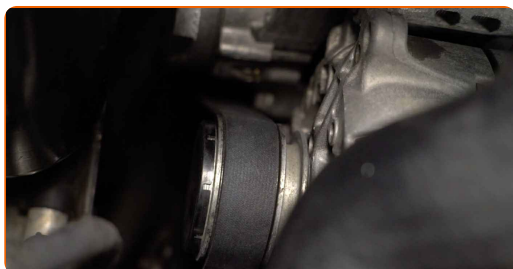
10 Kör motorn i några minuter. Detta är nödvändigt för att säkerställa att komponenten fungerar korrekt.

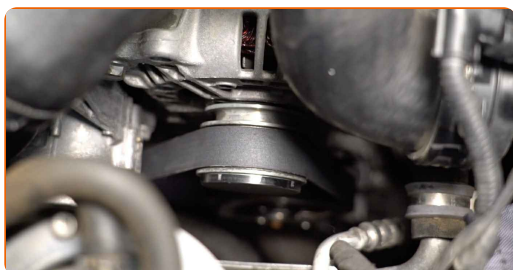
11 Stäng av motorn.

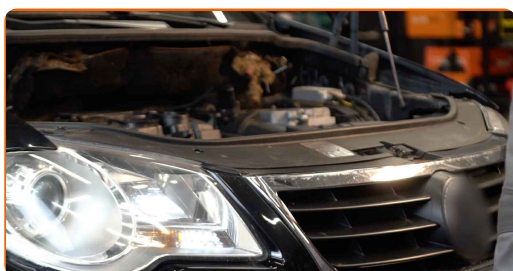
12 Ta bort skärmskyddet.

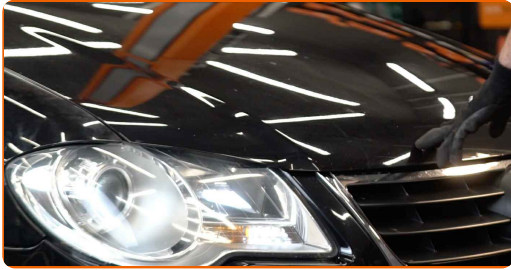
13

Stäng motorhuven.
