Byta torkarblad fram på
FORD Sierra Mk2
Hatchback (GBC, GBG) –
utbytesguide

UTBYTE: TORKARBLAD – FORD SIERRA MK2 HATCHBACK (GBC, GBG). TA FÖLJANDE STEG:

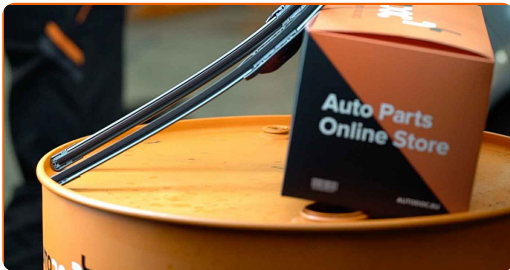
1

Förbered de nya vindrutetorkarna.

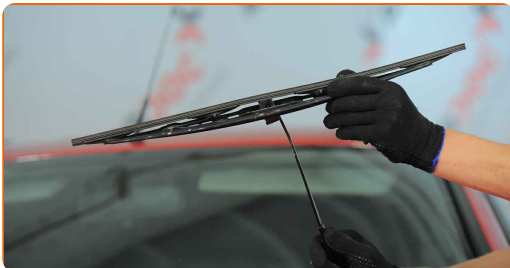
2

Dra torkarmen från fönsterglasets yta tills det tar stopp.

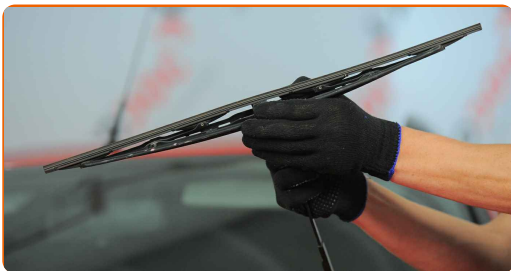
3

Vrid torkarbladen 90 grader.

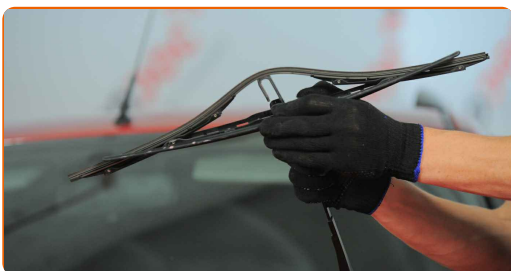
4

Tryck på klämman.

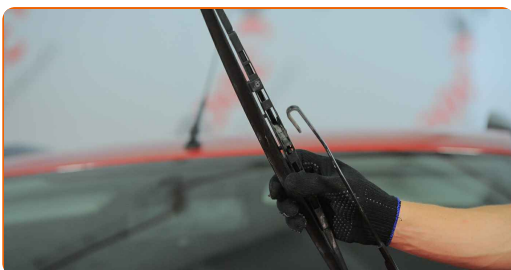
5

Ta bort torkarbladet från armen.

- Vid byte av torkarblad, var försiktig för att förhindra den fjäderbelastade torkararmen från att träffa glaset.

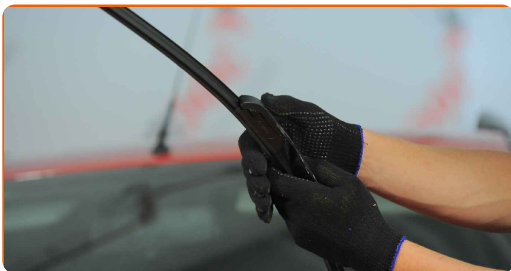
6

Installera det nya torkarbladet och tryck försiktigt ner torkararmen mot glaset.

- Peta inte på torkarbladets gummikanter eftersom det kan skada grafitbeläggningen.
- Se till att bladets gummilisten sitter tätt mot glaset längs hela dess längd.

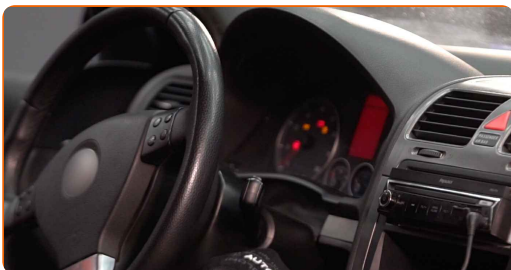
7

Sätt på tändningen.

Kontrollera vindrutetorkarens prestanda efter utbyte. Bladen ska inte korsa eller krocka med vindrutetorkarens tätningar.
