Byta multirem på
MERCEDES-BENZ Vito
Minibuss (W639) –
utbytesguide

UTBYTE: MULTIREM – MERCEDES-BENZ VITO MINIBUSS (W639). VERKTYG DU KAN BEHÖVA:

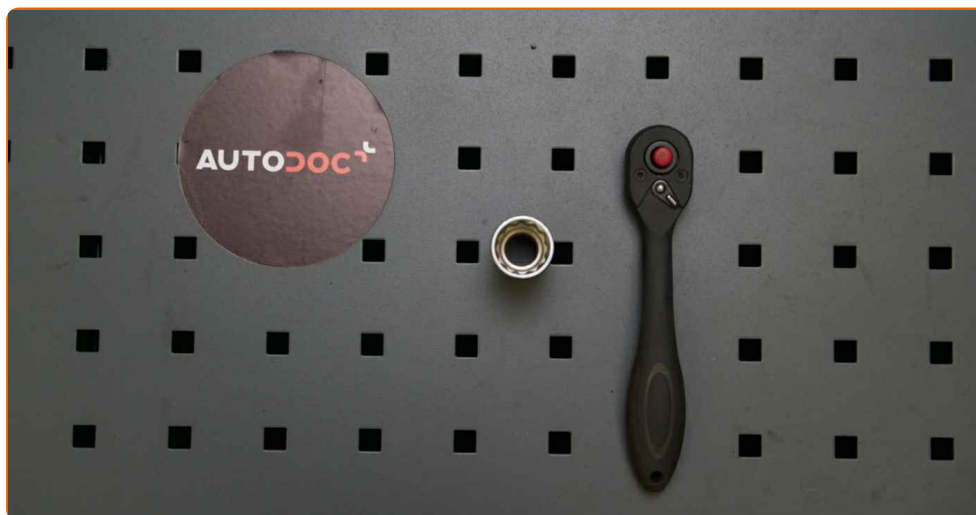
- XZN hylsa nr.17
- Spärrnyckel

- Skärmskydd
- Hjulkloss

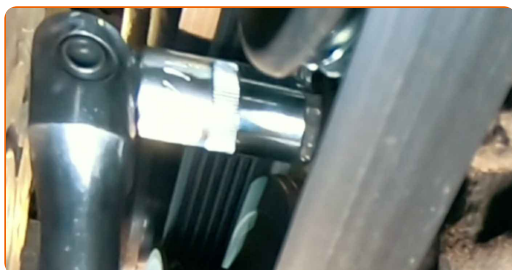
5 Dra åt sidan Poly-V spännaren. Använd 12-kantshylsa nr 17. Använd en spärrnyckel.

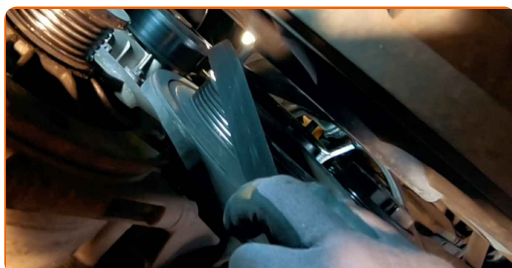
6 Ta bort poly-V-bältet.

- Kontrollera spännaren och tomgångsskivan för slitage. Byt ut dem om det är nödvändigt.

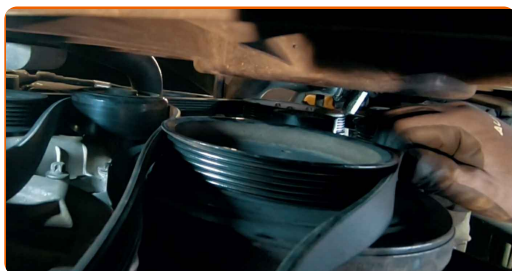
9

Montera Poly-V-bältet.

- Se till att Poly-V-bältet sitter hårt emot alla remspännarna.

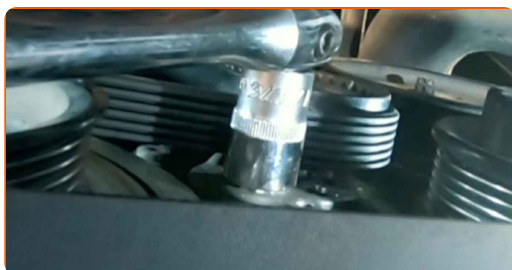
10

Returnera spännaren till dess originella position. Använd 12-kantshylsa nr 17. Använd en spärrnyckel.

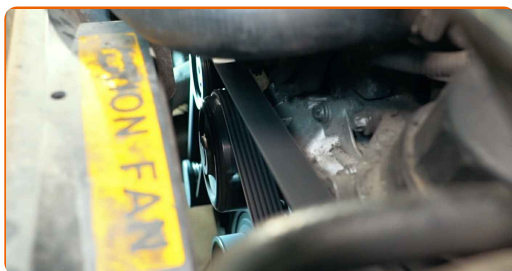
13

Kör motorn i några minuter. Detta är nödvändigt för att säkerställa att komponenten fungerar korrekt.
