Byta torkarblad fram på
SEAT Cordoba Sedan
(6K1, 6K2) – utbytesguide

Utbyte: torkarblad – SEAT Cordoba Sedan (6K1, 6K2). Tips från AUTODOC:

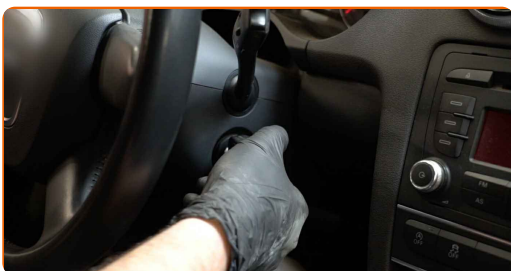
1

Sätt på tändningen. Dra ner vindrutetorkare spaken till nedåtgående position.

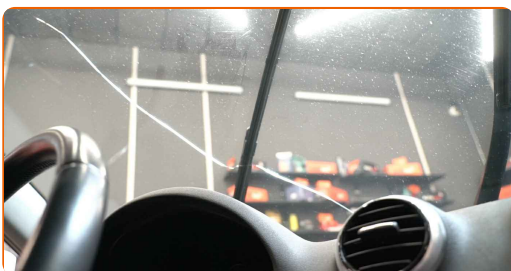
**2**

Stäng av tändningen. I serviceläge förblir torkarna i det övre läget.

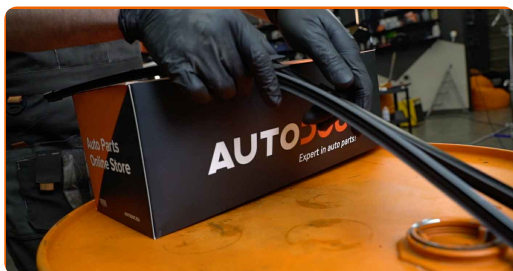
3 Förbered de nya vindrutetorkarna.

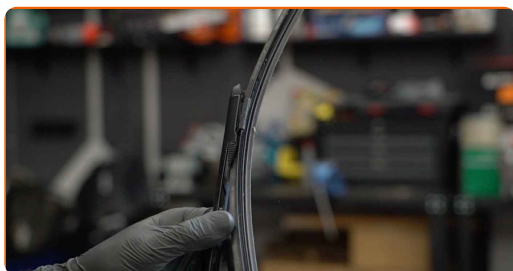
4 Dra torkarmen från fönsterglasets yta tills det tar stopp.

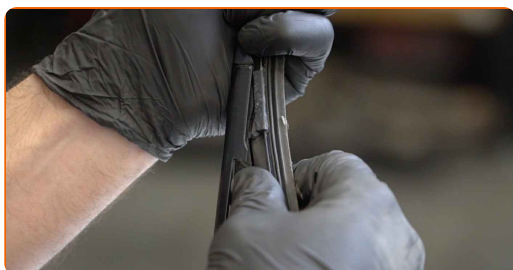
5 Tryck på klämman.

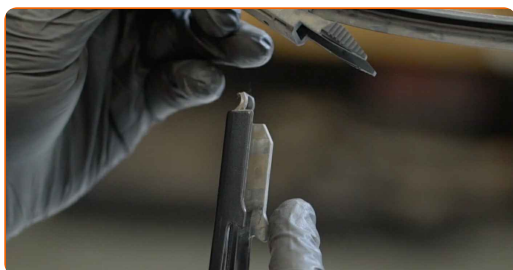
6 Ta bort torkarbladet från armen.

- Vid byte av torkarblad, var försiktig för att förhindra den fjäderbelastade torkararmen från att träffa glaset.

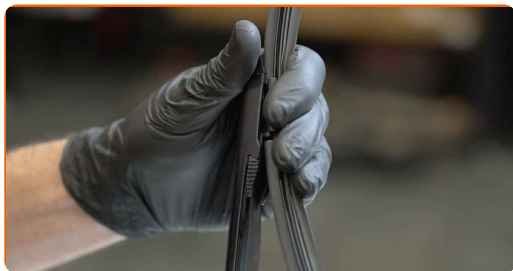
7

Installera det nya torkarbladet och tryck försiktigt ner torkarmen mot glaset.

- Peta inte på torkarbladets gummikanter eftersom det kan skada grafitbeläggningen.
- Se till att bladets gummilisten sitter tätt mot glaset längs hela dess längd.

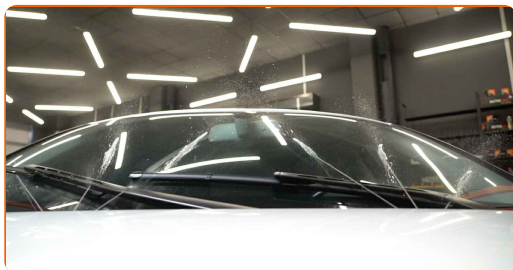
9

Kontrollera vindrutetorkarens prestanda efter utbyte. Bladen ska inte korsa eller krocka med vindrutetorkarens tätningar.
