Byta torkarblad bak på
VW Golf VII Hatchback
(5G1, BQ1, BE1, BE2) –
utbytesguide

UTBYTE: TORKARBLAD – VW GOLF VII HATCHBACK
(5G1, BQ1, BE1, BE2). LISTA ÖVER VERKTYG DU
KOMMER BEHÖVA:

UTBYTE: TORKARBLAD – VW GOLF VII HATCHBACK (5G1, BQ1, BE1, BE2). ANVÄND FÖLJANDE PROCEDUR:

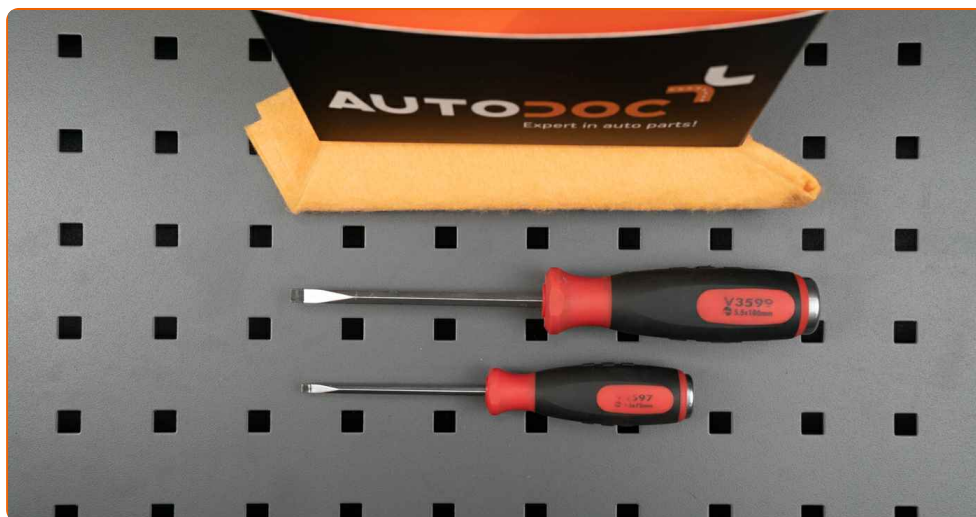
- Platt skruvmejsel

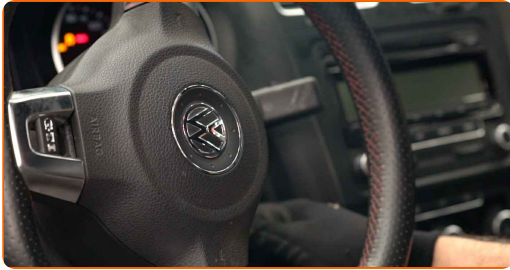
1

Sätt på tändningen. Dra ner vindrutetorkare spaken till nedåtgående position.

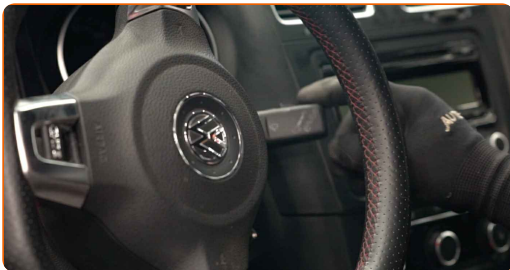
2

Stäng av tändningen. I serviceläge förblir torkarna i det övre läget.

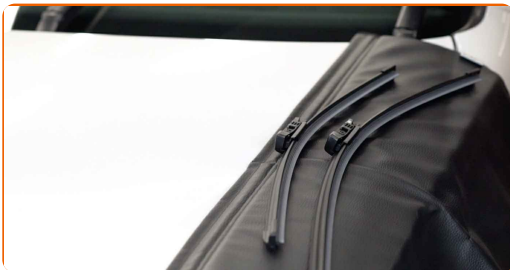
3

Förbered de nya vindrutetorkarna.

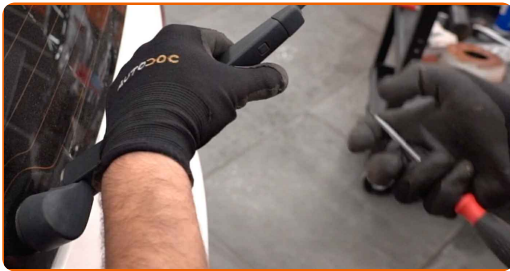
4

Dra torkarmen från fönsterglasets yta tills det tar stopp.

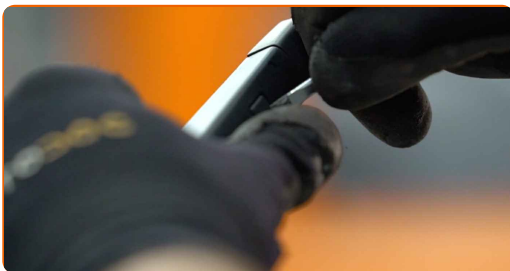
5

Tryck på klämman. Använd en plattmejsel. Ta bort torkarbladet från armen.

- Vid byte av torkarblad, var försiktig för att förhindra den fjäderbelastade torkarmen från att träffa glaset.

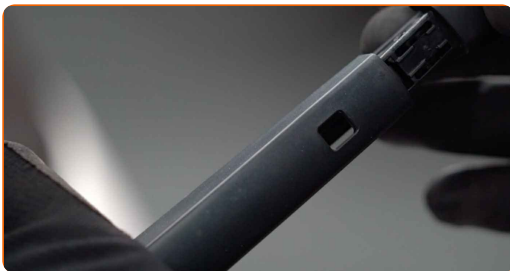
6

Installera det nya torkarbladet och tryck försiktigt ner torkarmen mot glaset.

- Se till att bladets gummilisten sitter tätt mot glaset längs hela dess längd.

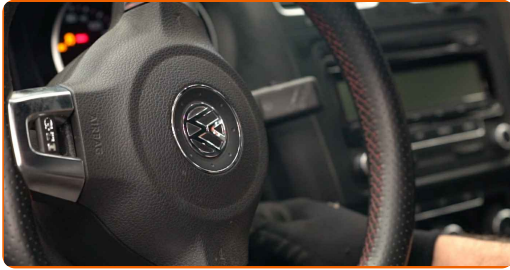
7

Därigenom kommer du byta vindrutetorkarna från serviceläge till driftläge.
