Byta torkarblad fram på
**VW Passat Sedan (3G2,
CB2)** – utbytesguide

UTBYTE: TORKARBLAD – VW PASSAT SEDAN (3G2,
CB2). VERKTYG DU KOMMER BEHÖVA:

UTBYTE: TORKARBLAD – VW PASSAT SEDAN (3G2, CB2). TA FÖLJANDE STEG:

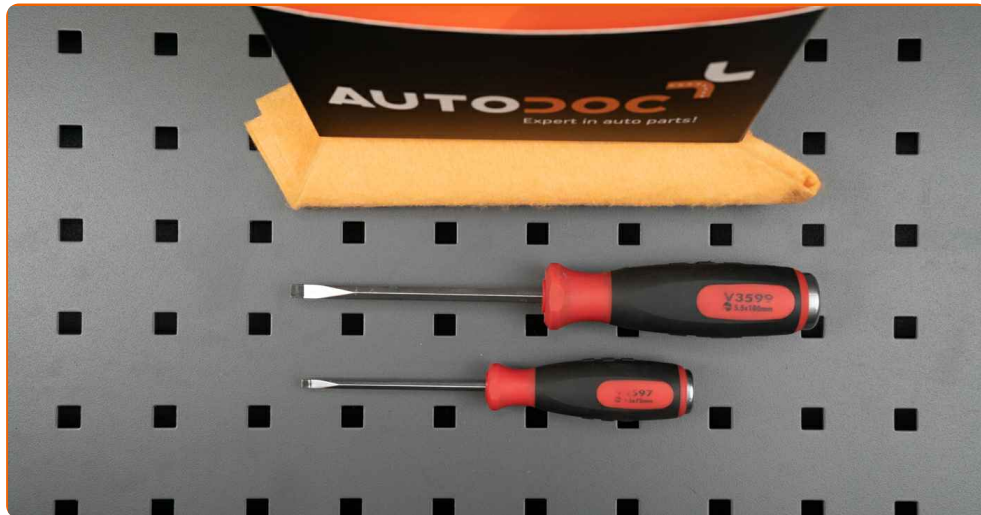
- Platt skruvmejsel

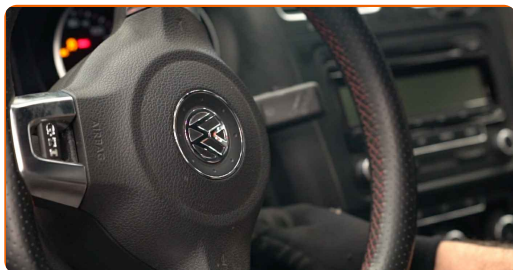
1

Sätt på tändningen. Dra ner vindrutetorkare spaken till nedåtgående position.

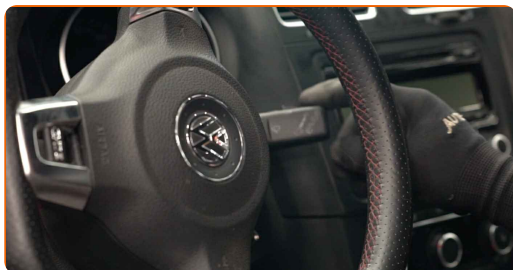
2

Stäng av tändningen. I serviceläge förblir torkarna i det övre läget.

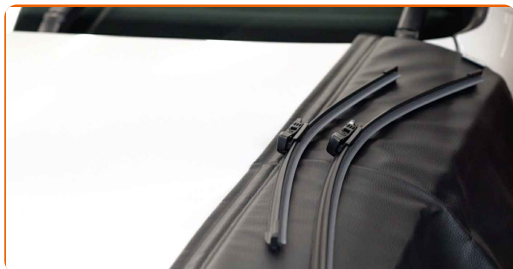
3

Förbered de nya vindrutetorkarna.

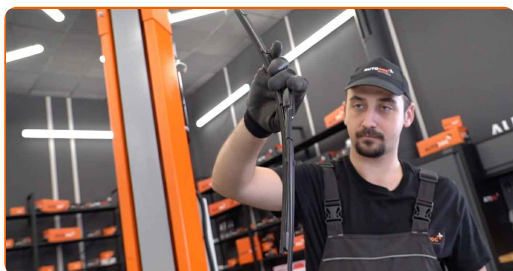
4

Dra torkarmen från fönsterglasets yta tills det tar stopp.

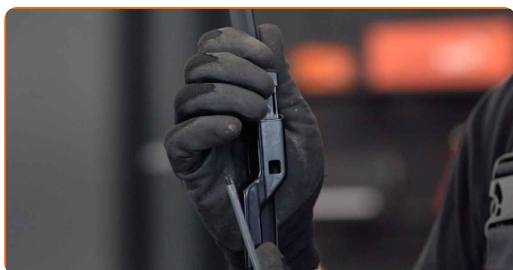
5

Tryck på klämman. Använd en plattmejsel. Ta bort torkarbladet från armen.

- Vid byte av torkarblad, var försiktig för att förhindra den fjäderbelastade torkarmen från att träffa glaset.

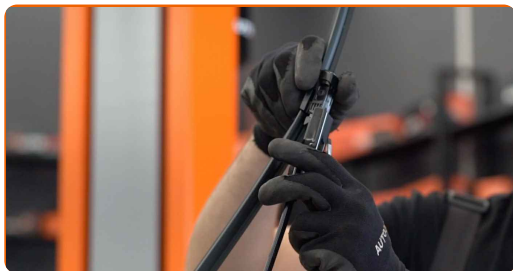
6

Installera det nya torkarbladet och tryck försiktigt ner torkararmen mot glaset.

- Peta inte på torkarbladets gummikanter eftersom det kan skada grafitbeläggningen.

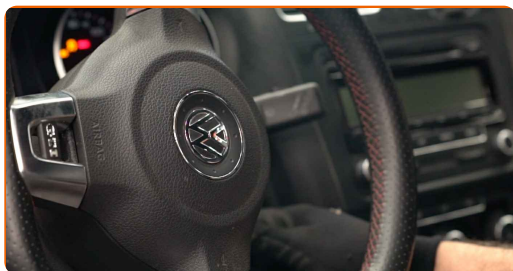
7

Sätt på tändningen. Dra ner vindrutetorkare spaken till nedåtgående position.

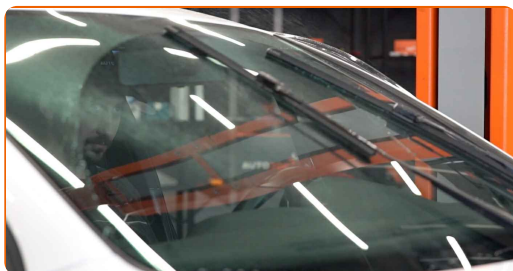
8

Därigenom kommer du byta vindrutetorkarna från serviceläge till driftläge.

- Se till att bladets gummilisten sitter tätt mot glaset längs hela dess längd.
