Byta torkarblad fram på
VW Polo Sedan (9N4) –
utbytesguide

UTBYTE: TORKARBLAG – VW POLO SEDAN (9N4).
VERKTYG DU KOMMER BEHÖVA:

UTBYTE: TORKARBLAD – VW POLO SEDAN (9N4). TA FÖLJANDE STEG:

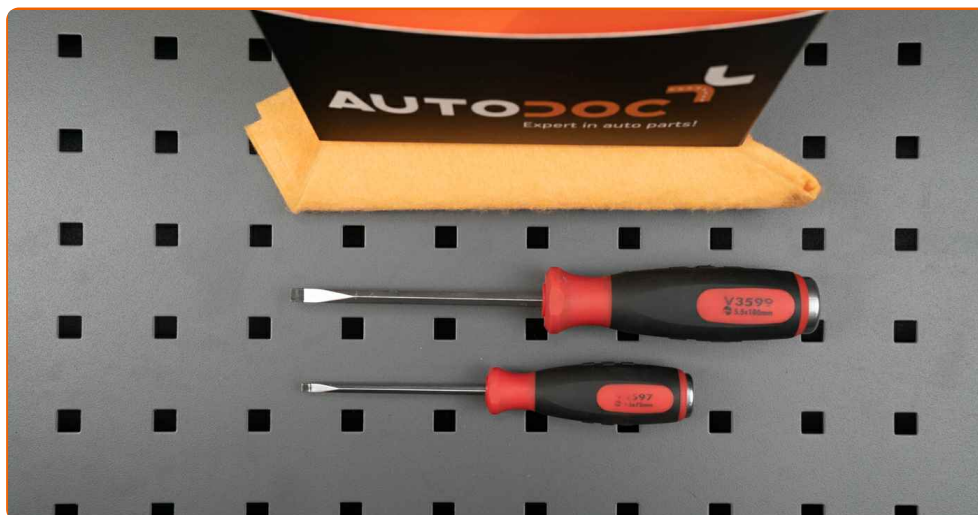
- Platt skruvmejsel

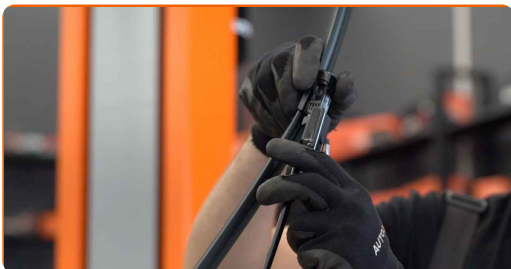
6

Installera det nya torkarbladet och tryck försiktigt ner torkkarmen mot glaset.

- Peta inte på torkarbladets gummikanter eftersom det kan skada grafitbeläggningen.

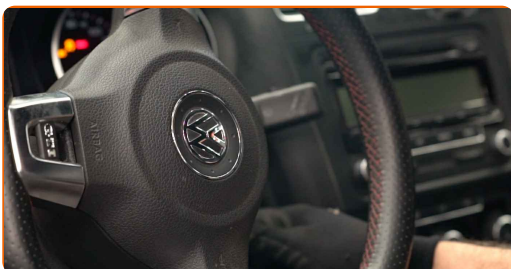
7

Sätt på tändningen. Dra ner vindrutetorkare spaken till nedåtgående position.

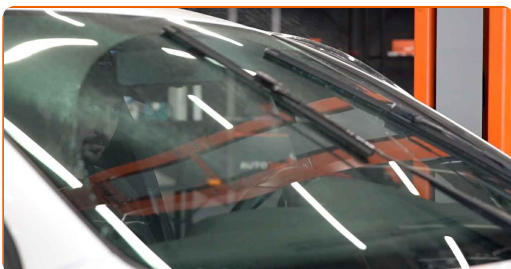
8

Därigenom kommer du byta vindrutetorkarna från serviceläge till driftläge.

- Se till att bladets gummilisten sitter tätt mot glaset längs hela dess längd.
